# Schadenfälle an Aluminium- Kunststoff-Verbundrohren

Bundesinnung der Sanitär-, Heizungs- und  
Lüftungstechniker

13. Juni 2024, Wien

Michael Strigl

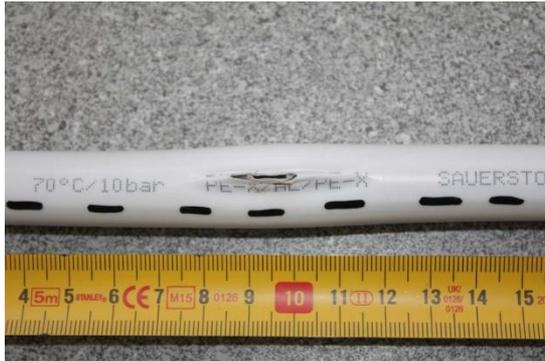
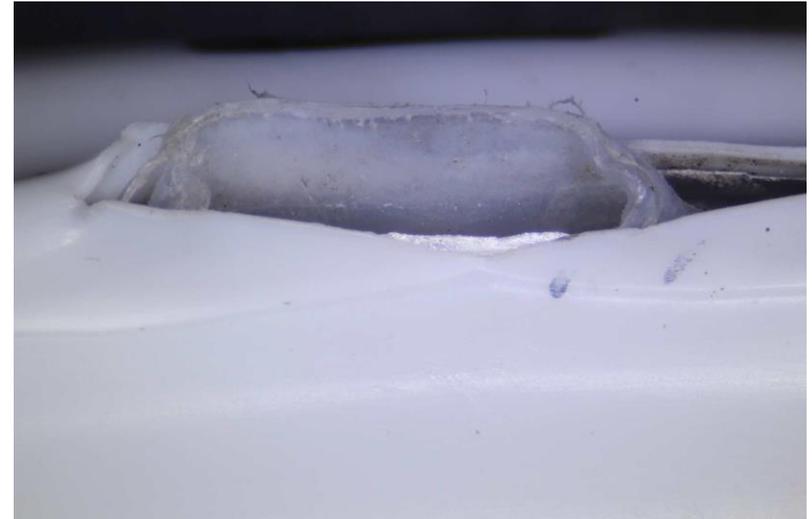
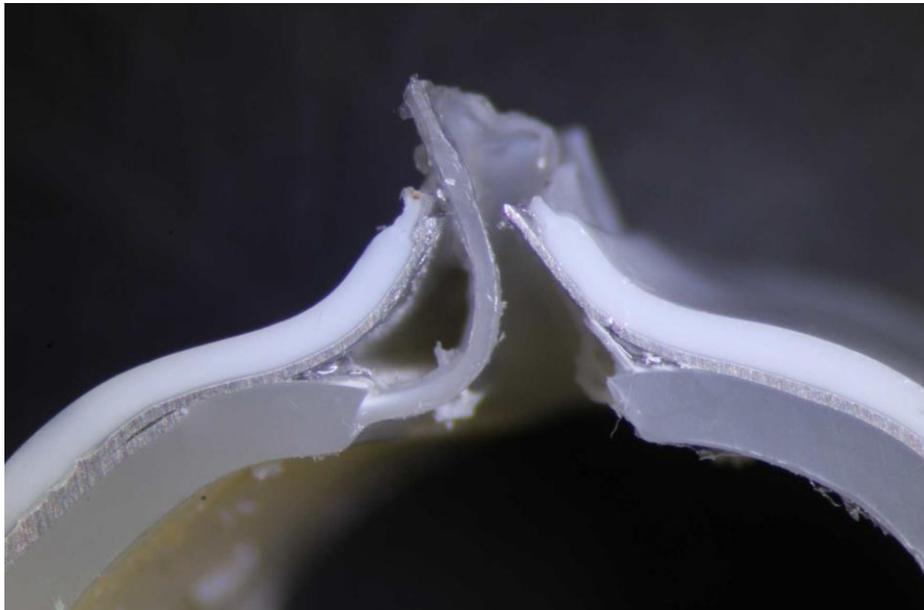
→ Schaden durch Übertemperatur

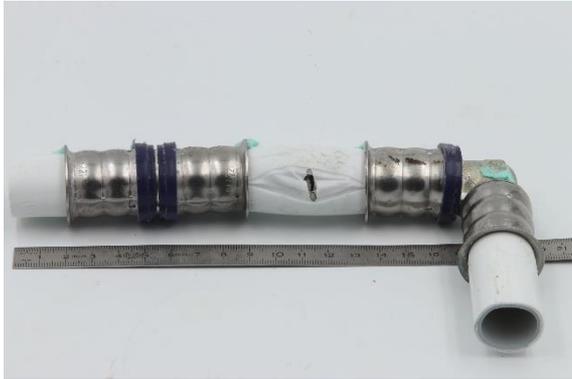
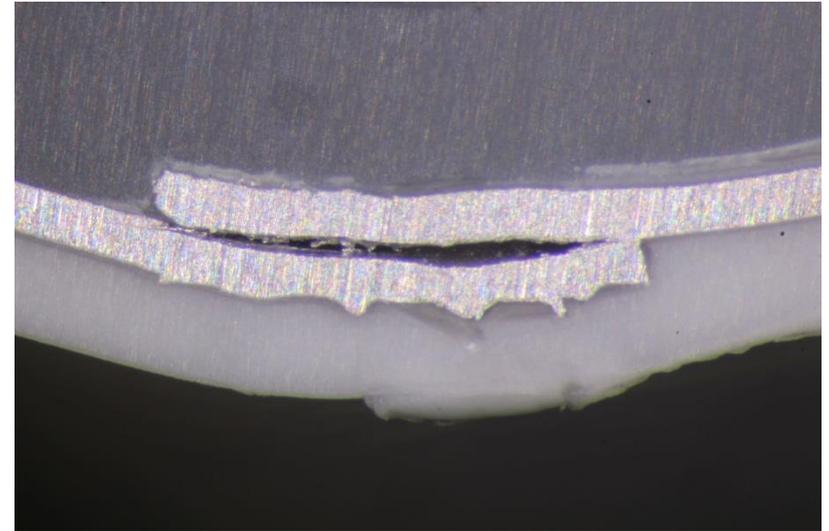
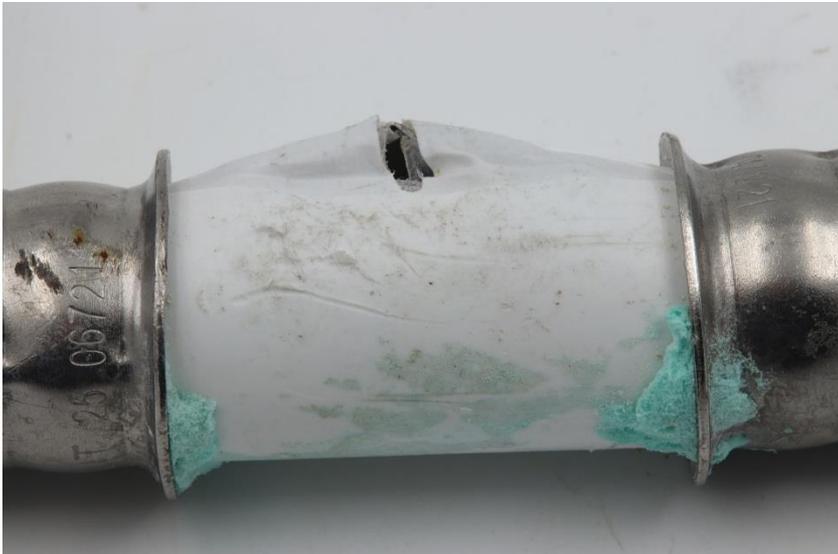
→ Schaden durch  
Frosteinwirkung

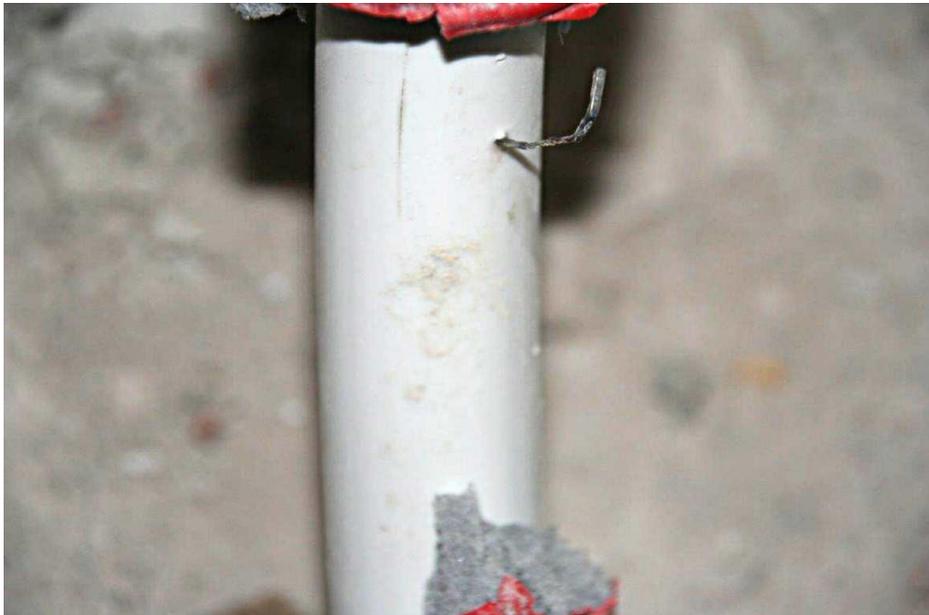
→ Schaden durch  
Produktionsfehler

Ursache: nicht verschweißte Längsnaht des  
Aluminiumrohres

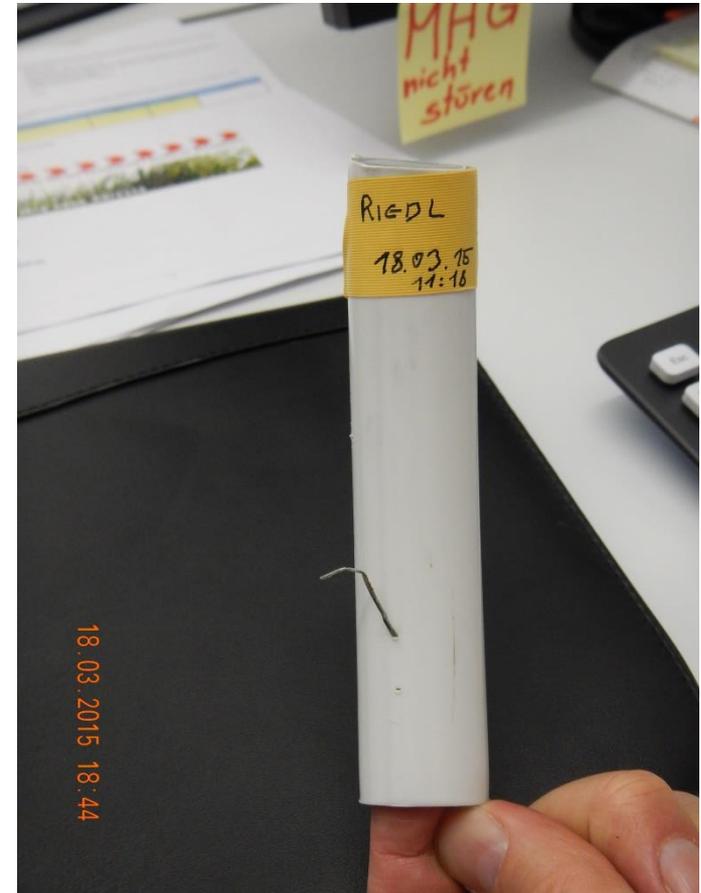
→ Schaden durch  
Tackerklammer

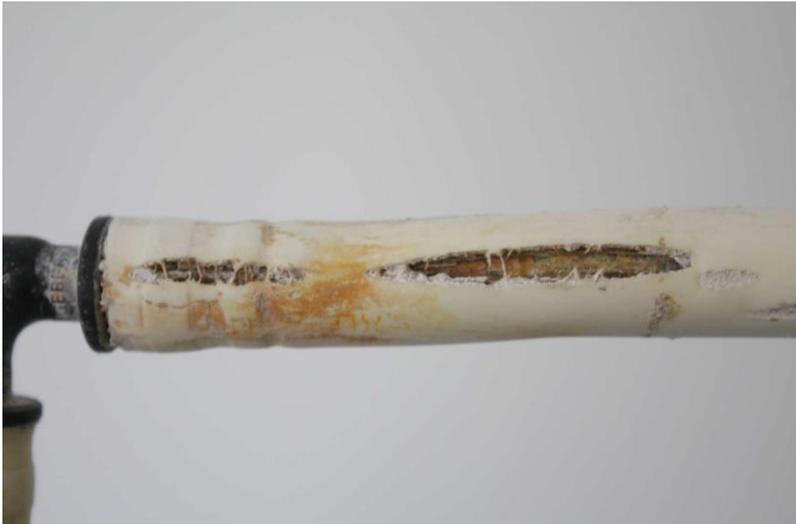
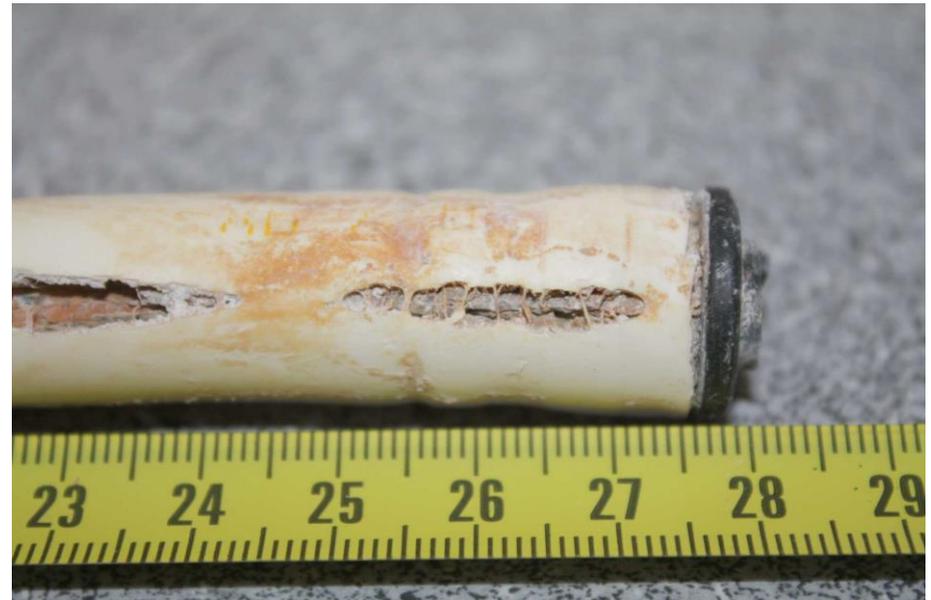
→ Schaden durch  
Aluminium-Korrosion

Ursache: ungeschützte Verlegung  
in zementgebundener Schüttung

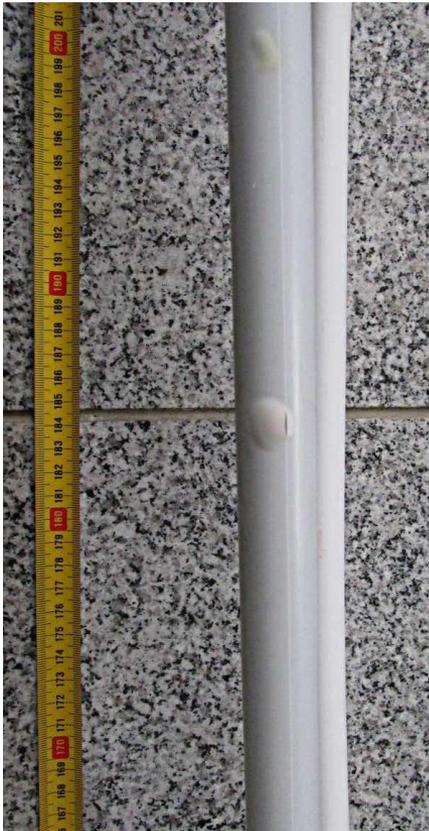
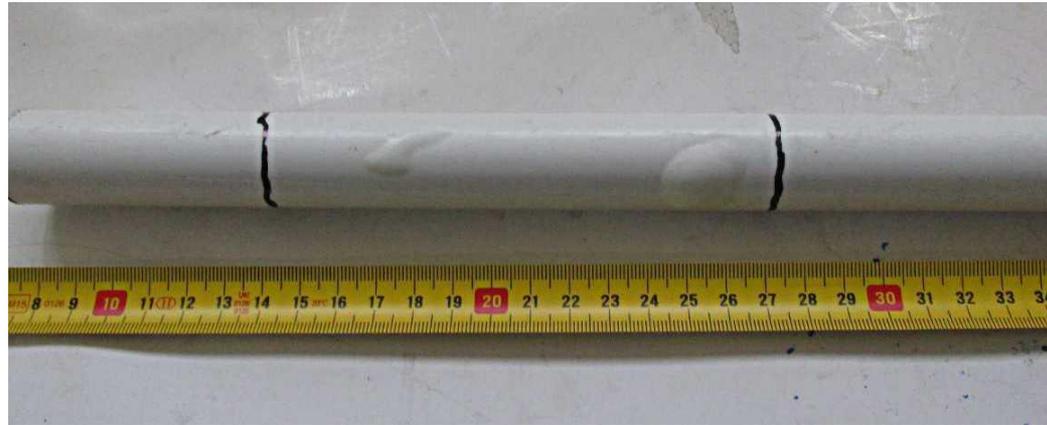
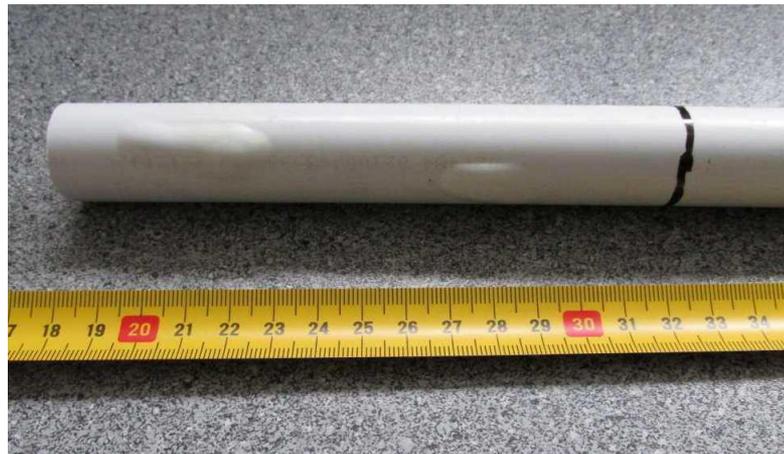
Abb.: Blasen an der Außenschutzschicht

- Blasenbildung an der äußeren Rohroberfläche der Warmwasserrohre
- Kaltwasserleitungen sind von Blasenbildung meistens nicht betroffen
- Wasseraustritt erfolgt an „aufgeplatzten“ Blasen
- Problematik nicht auf einen Hersteller begrenzt

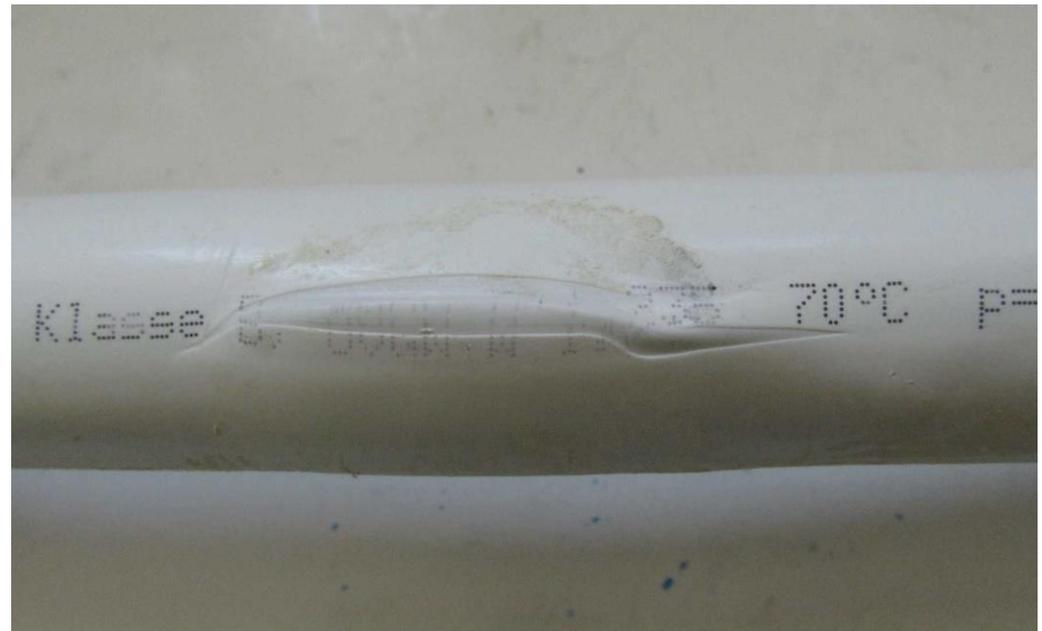
Abb.: Blase an der Außenschutzschicht

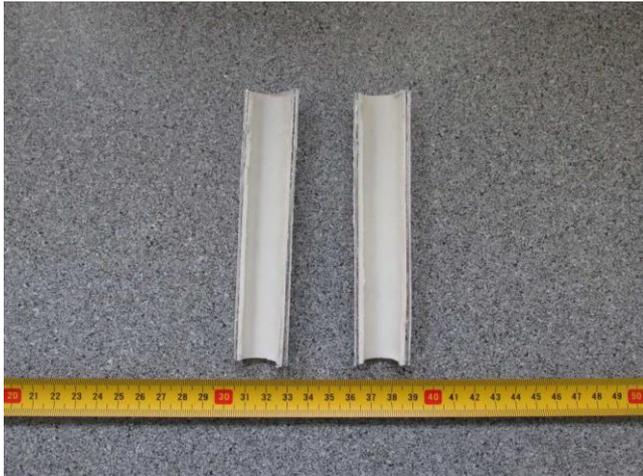
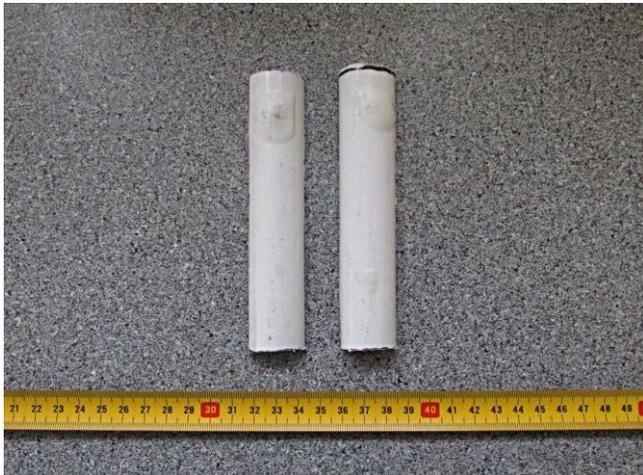
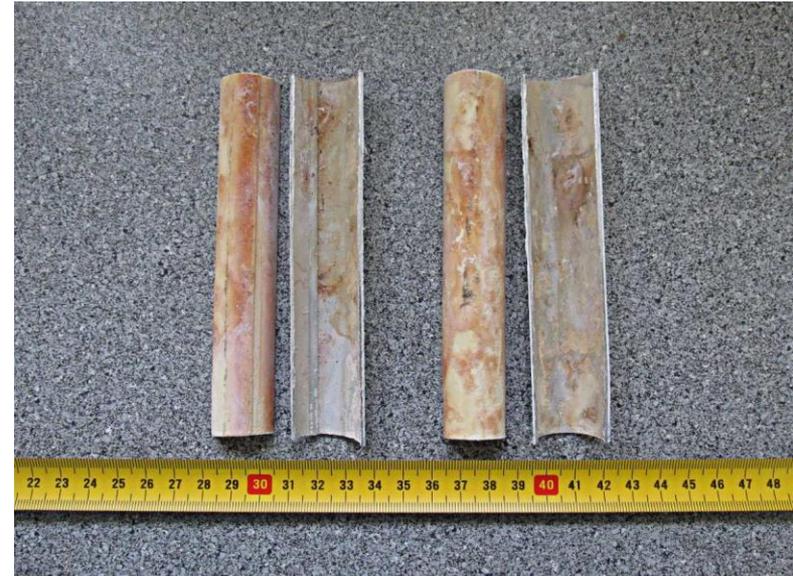
- innere PE-Schicht löst sich ohne Kraftaufwand vom Aluminium-Stabilisationsrohr
- Haftvermittlerschicht geschädigt

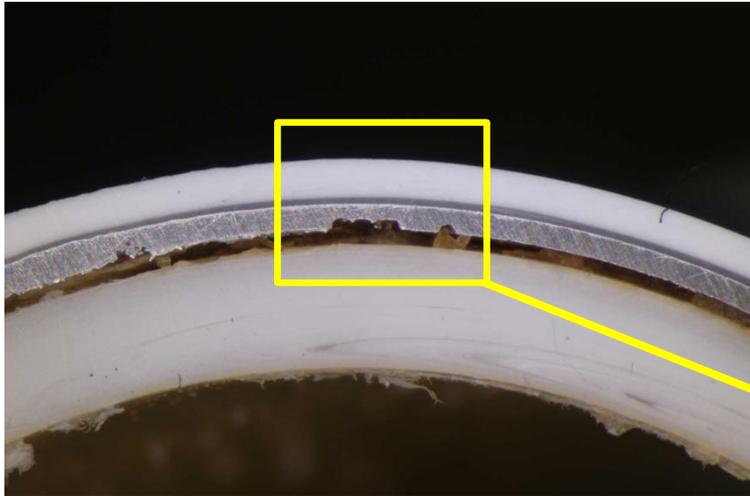
Abb.: Korrosion beginnend an der  
Innenoberfläche des Aluminiumrohres

- Ablösen bzw. Degradation des Haftvermittlers ermöglicht Diffusion von Wassermolekülen durch Inliner  
→ Auslöser für Korrosion am Aluminiumrohr

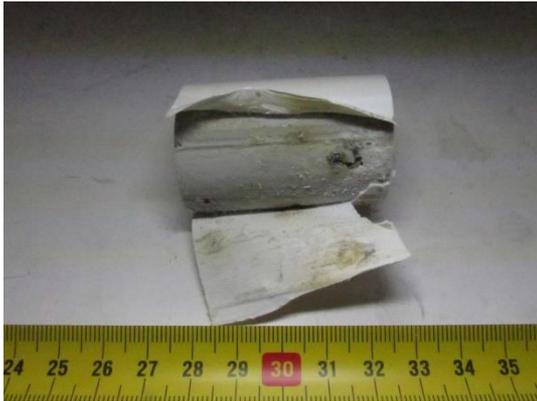
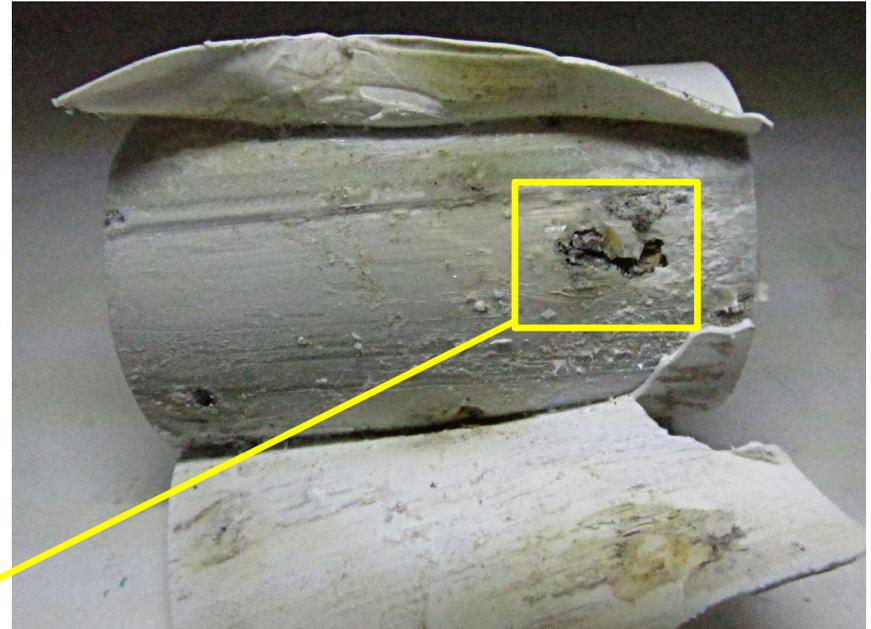
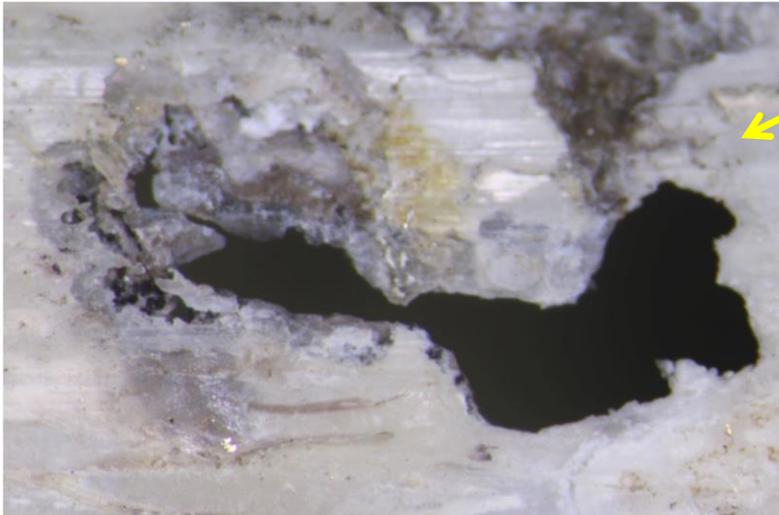
Abb.: Durchbruch des Stützrohres zufolge von Korrosion,  
ausgehend von der Innenseite

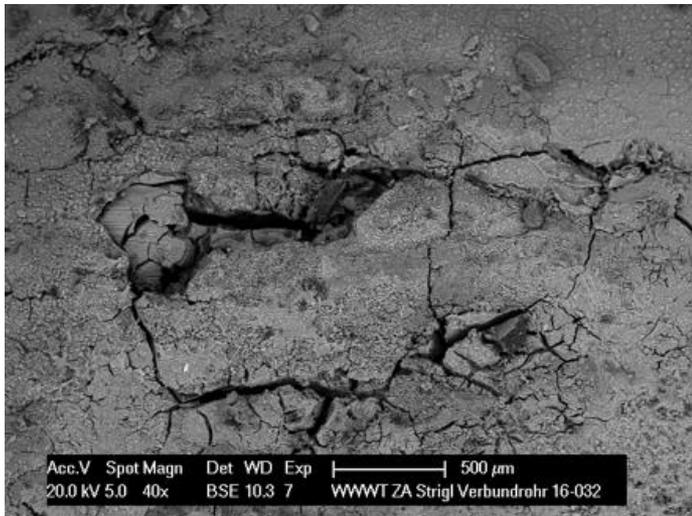
Abb.: Aluminiumoberfläche mit Belägen  
im REM

- bei EDX-Analyse auf Aluminiumoberfläche keine Chloride, etc. nachweisbar

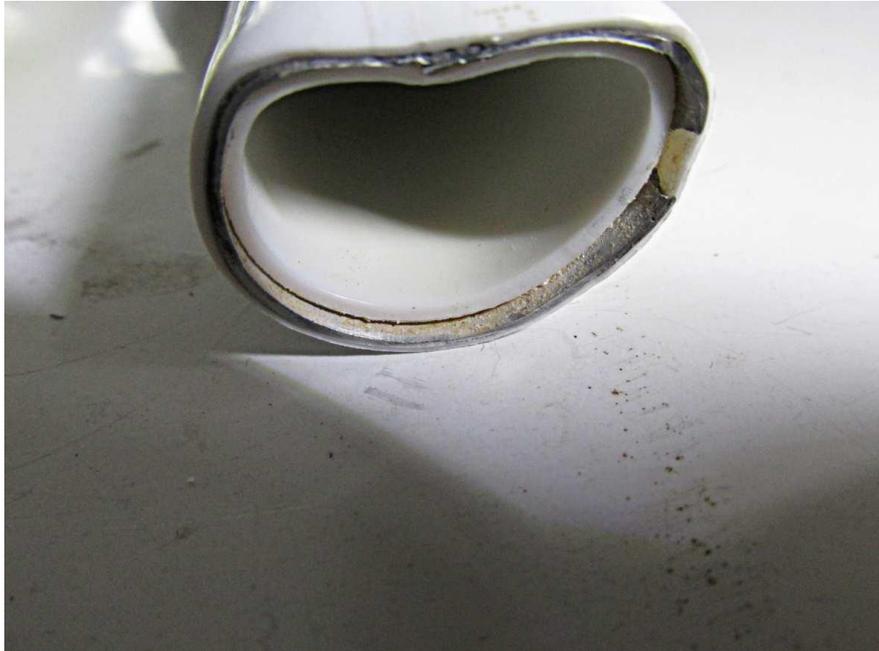
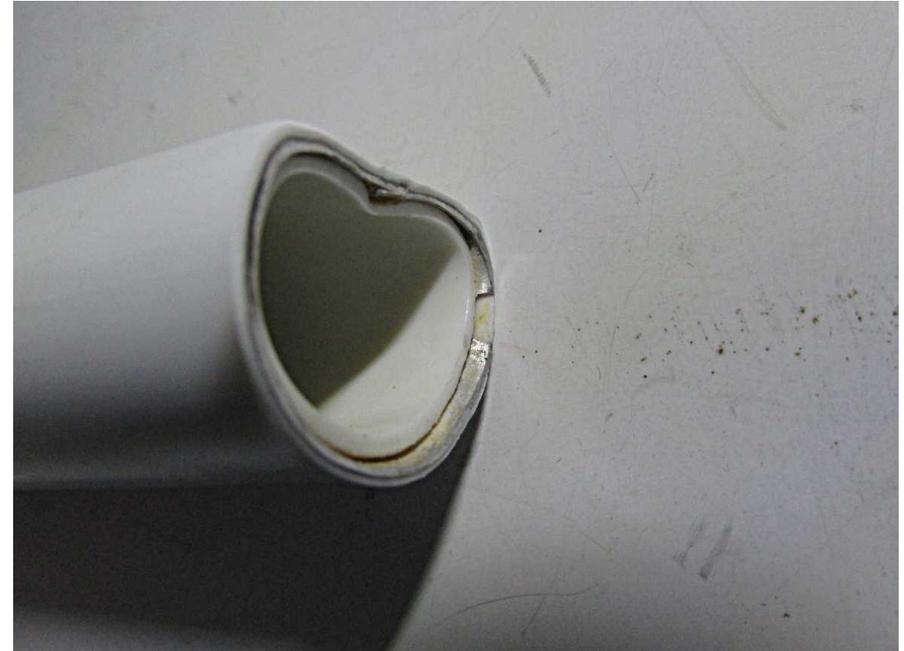
Abb.: Inliner an den Schnittstellen der Probenstücke eingezogen

→ mögliches Indiz für Schaden durch Überhitzung

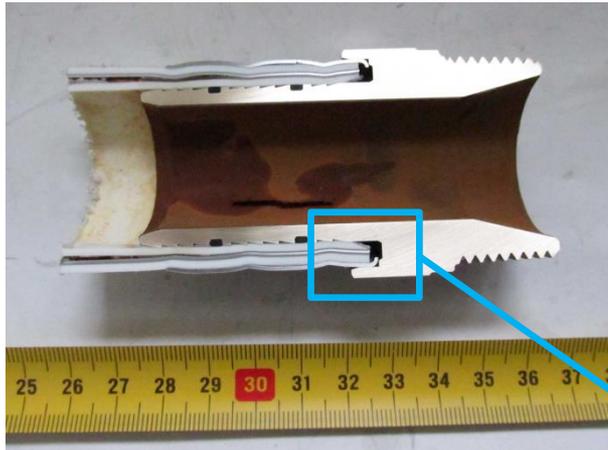
Makroschliff durch Presshülse am Boileranschluss  
→ wärmste Stelle im System

Betrieb mit „Übertemperatur“ müsste sich  
an dieser Stelle am stärksten auswirken

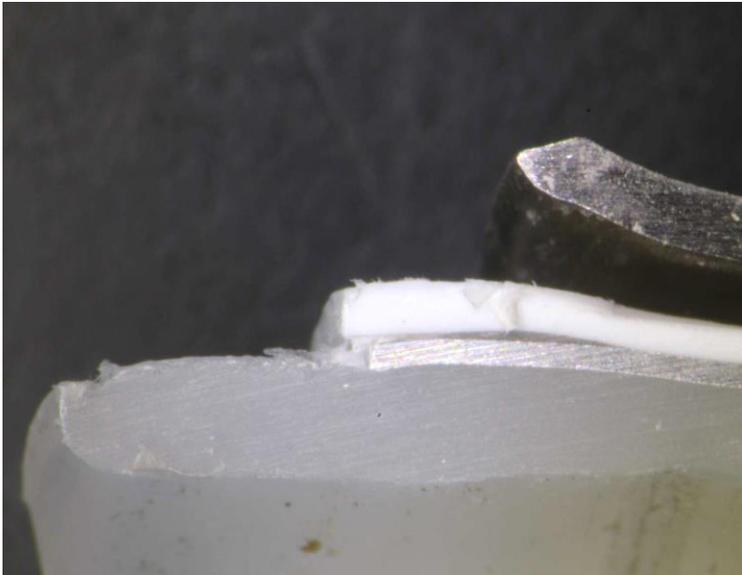
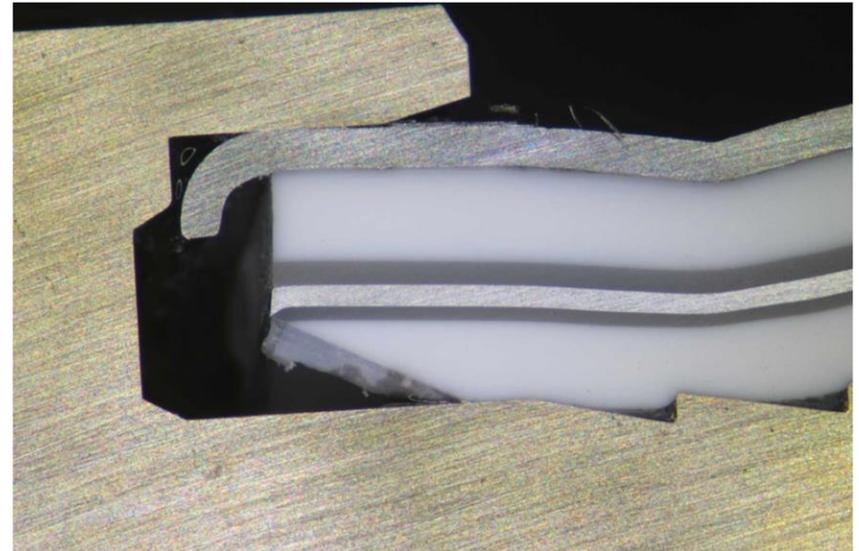
Abb.: Beispielbild aus anderem Schadensfall -  
Verbundrohr mit Presshülse → Überhitzung

Abb.: schadengegenständliches Verbundrohr

→ bei längerem Betrieb mit übermäßig hoher Temperatur kommt es zufolge der Vorspannung der Presshülse und der unterschiedlichen Ausdehnungskoeffizienten zum „Fließen“ bzw. Verschieben der Schichten gegeneinander

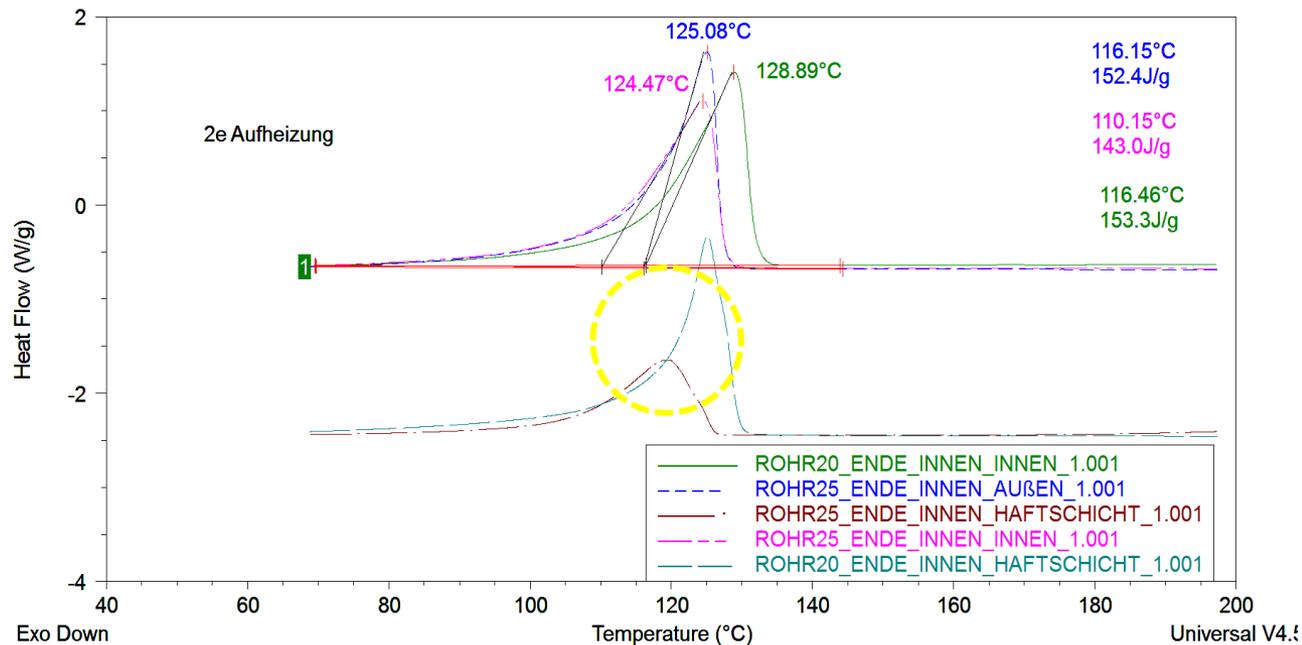
→ Schmelztemperatur der Haftvermittlerschicht des schadengegenständlichen Rohres niedriger als bei Vergleichsrohr

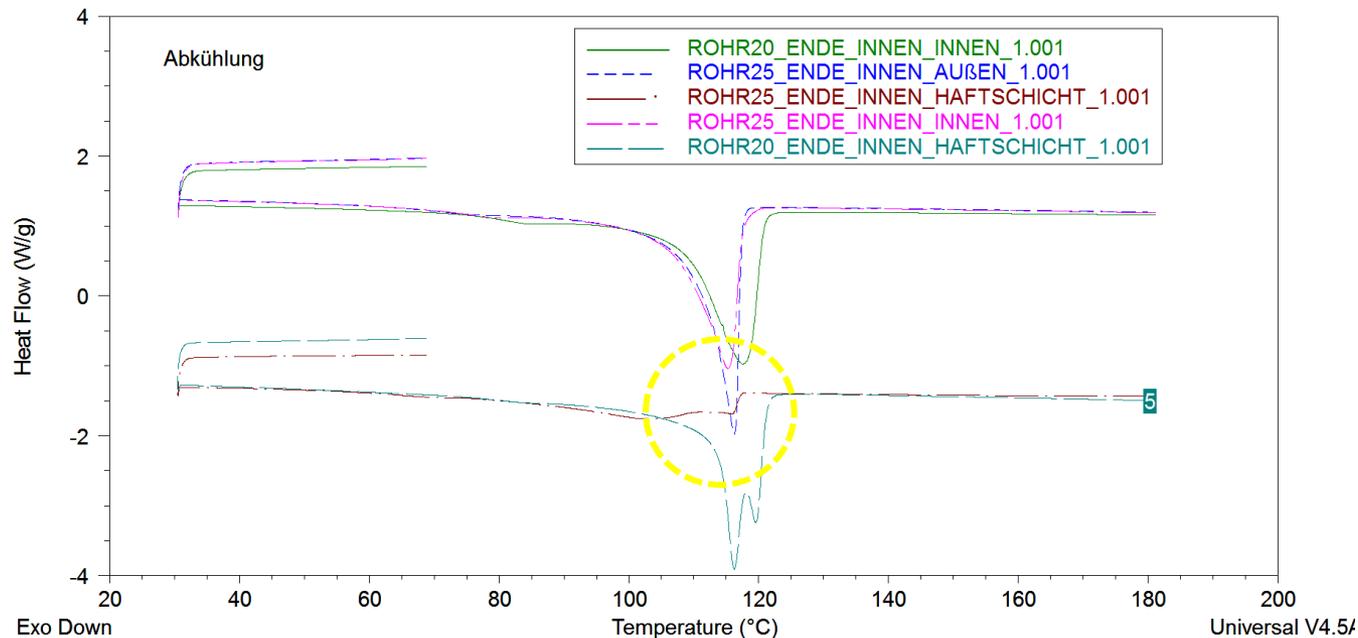
→ Haftvermittlerschicht des schadengegenständlichen Rohres zeigt anderes Kristallisationsverhalten als das Vergleichsrohr

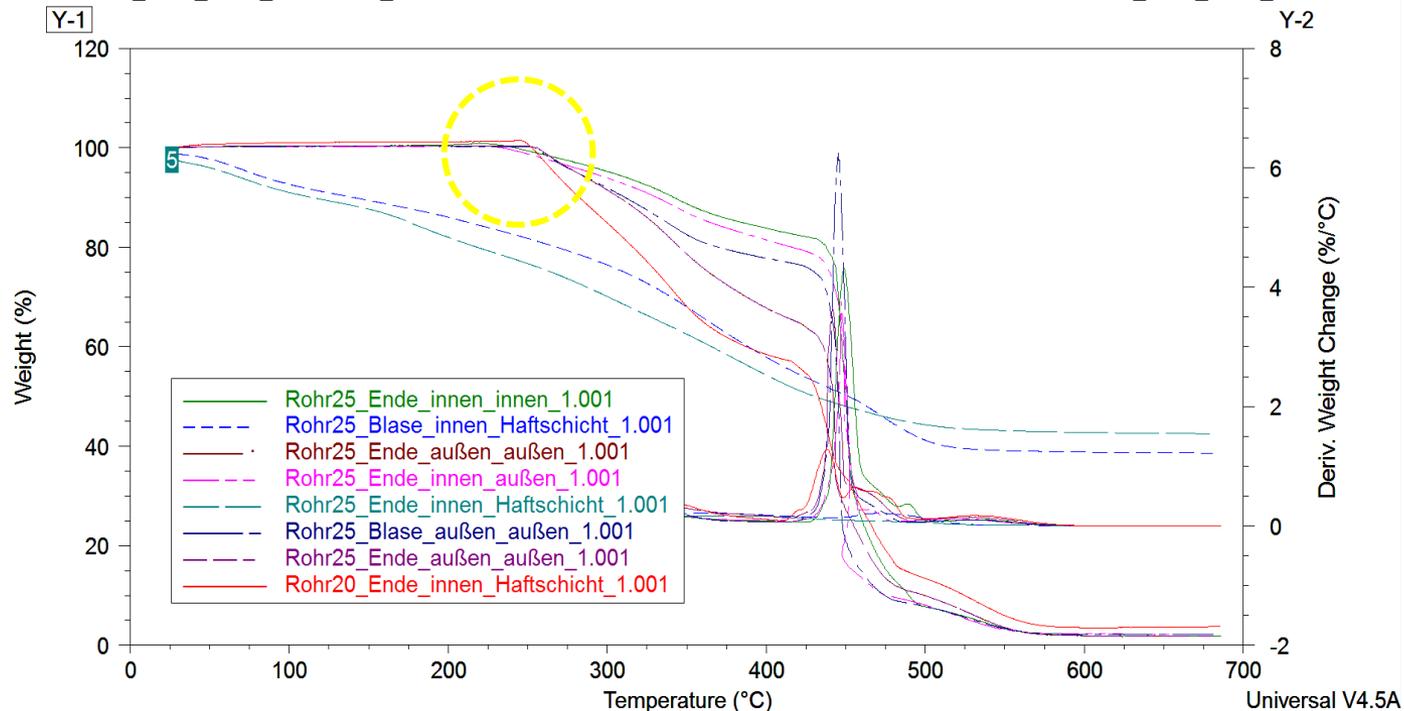
→ Haftvermittlerschicht des Vergleichsrohres zeigt bis ca. 250° Celsius stabiles Verhalten, Schädigung der inneren PE-Schicht eher auszuschließen
