# Schadenfälle an Aluminium- Kunststoff-Verbundrohren

Bundesinnung der Sanitär-, Heizungs- und  
Lüftungstechniker

13. Juni 2024, Wien

Michael Strigl

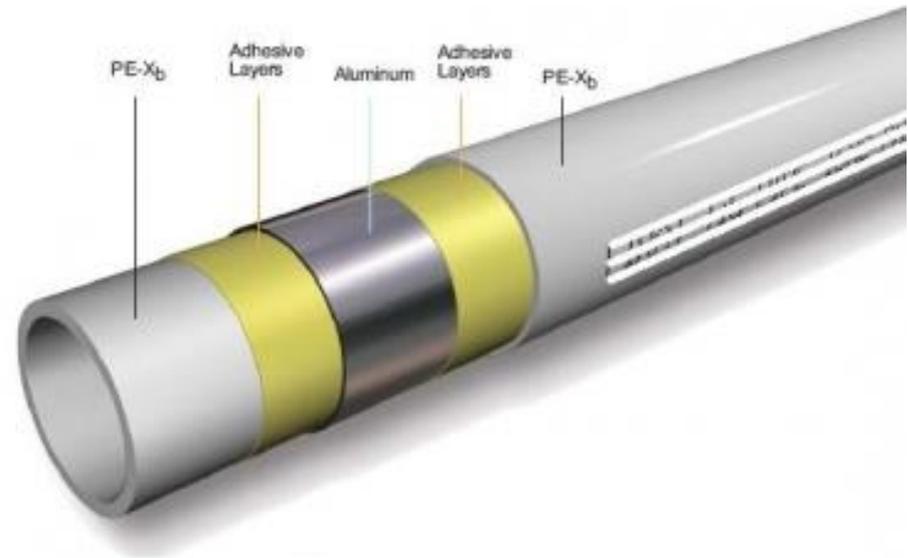
Abb.: Beispielbild

- Inliner
- innere Haftvermittlerschicht (PE/PP-Copolymer)
- Stabilisationsrohr (längsgeschweißtes Aluminium)
- äußere Haftvermittlerschicht
- Außenschutzschicht (Exliner)

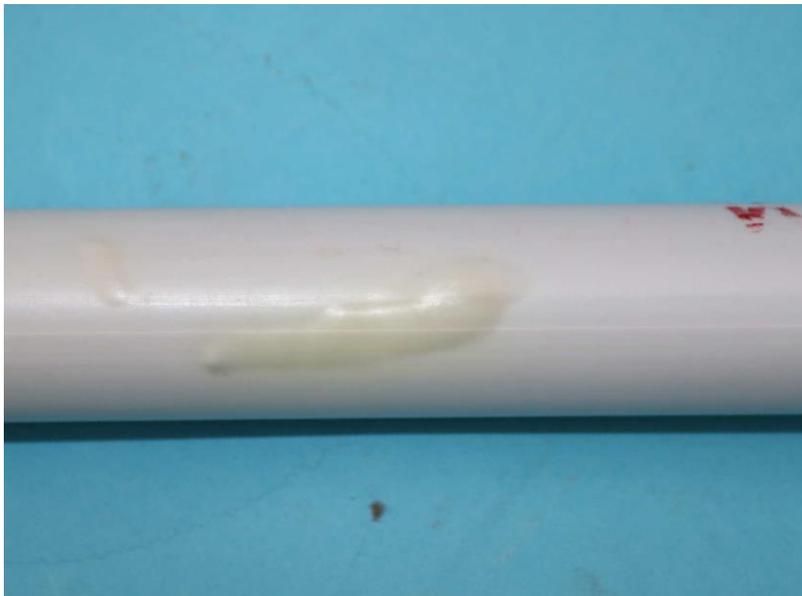
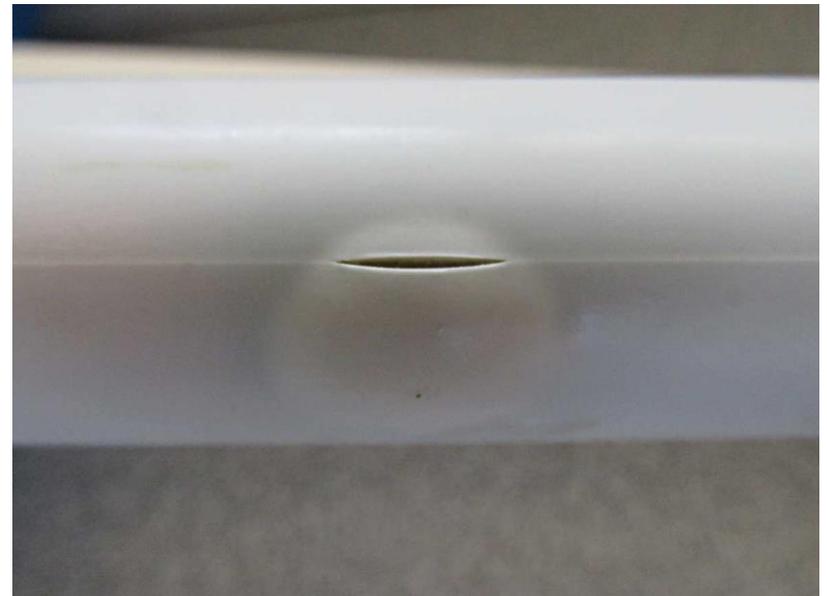
- Blasenbildung an der äußeren Rohroberfläche der Warmwasserrohre
- Kaltwasserleitungen sind von Blasenbildung meistens nicht betroffen
- Wasseraustritt erfolgt an „aufgeplatzten“ Blasen
- Problematik nicht auf einen Hersteller begrenzt

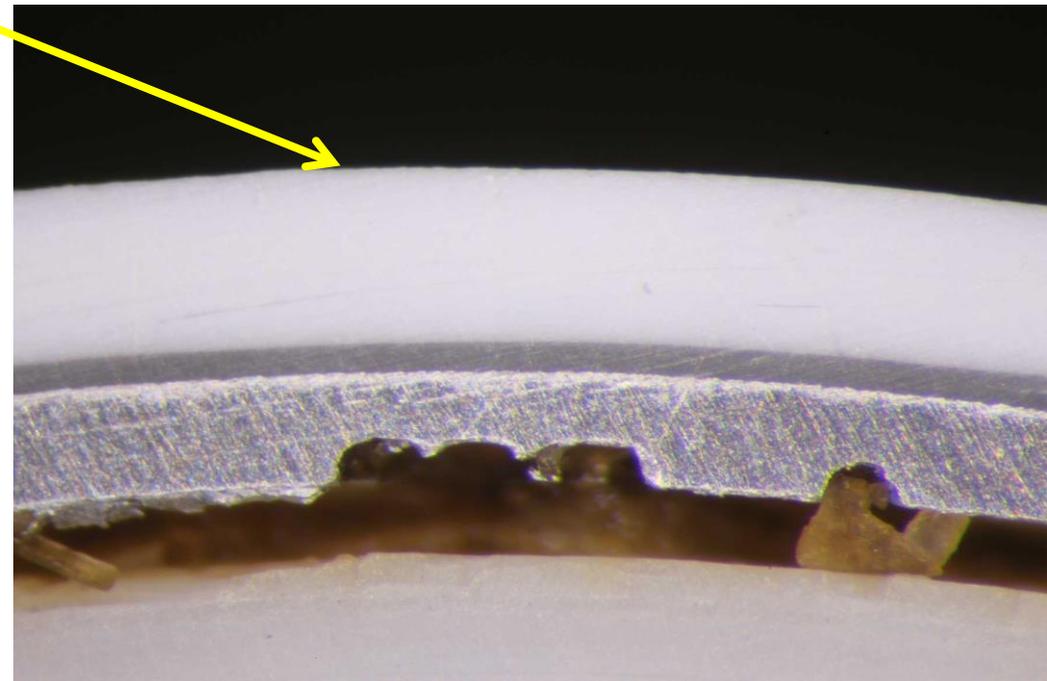
- Ablösen bzw. Degradation des Haftvermittlers ermöglicht Diffusion von Wassermolekülen durch Inliner  
→ Auslöser für Korrosion am Aluminiumrohr

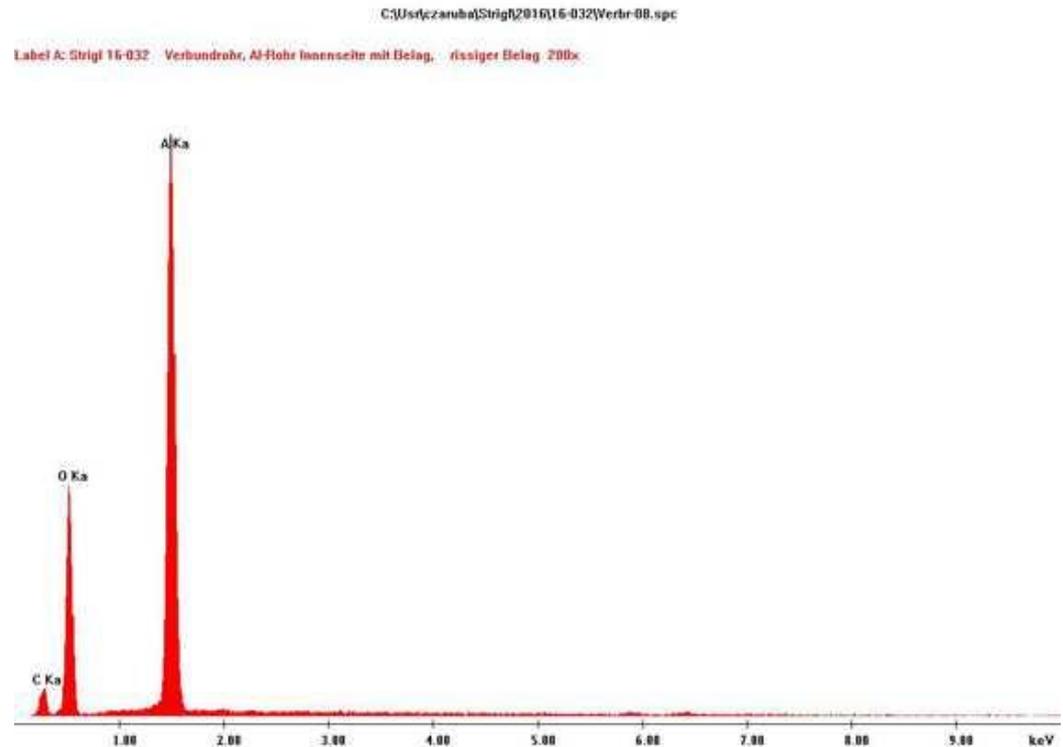
- Wärmeausdehnung von Kunststoff ca. 10-mal höher als von Aluminium
- „Chemische“ Brücken-Verbindungsschicht als Haftvermittler an PE und Aluminium (z.B. Polyethylen-Maleinsäurehydrid)
- Feuchtigkeit löst Haftvermittler auf → produziert freie Maleinsäure → Korrosion von Aluminium → Volumenausdehnung und Blasenbildung

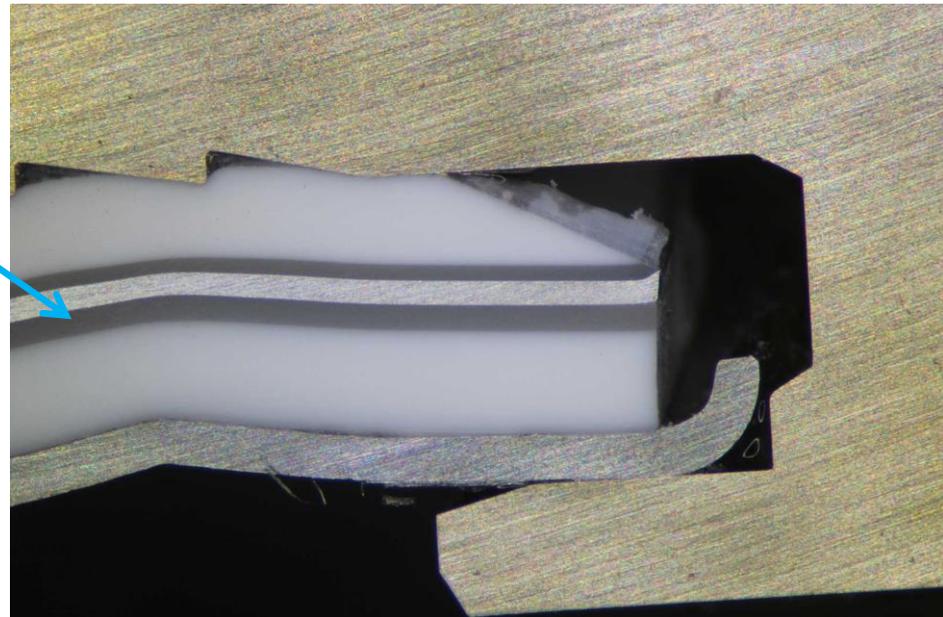
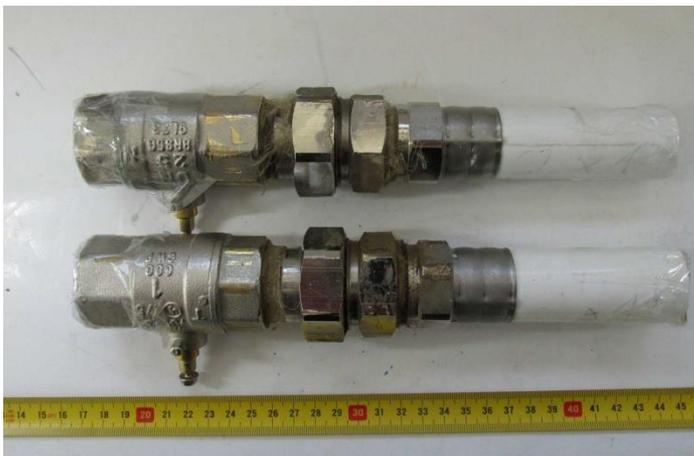
Makroschliff durch Presshülse am Boileranschluss  
→ wärmste Stelle im System

Betrieb mit „Übertemperatur“ müsste sich  
an dieser Stelle am stärksten auswirken
